PULIZIA DEL TUBICINO DELL'APS

Sintomi del difetto

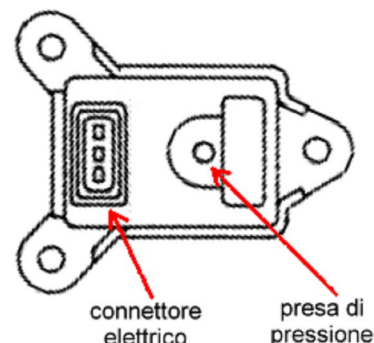
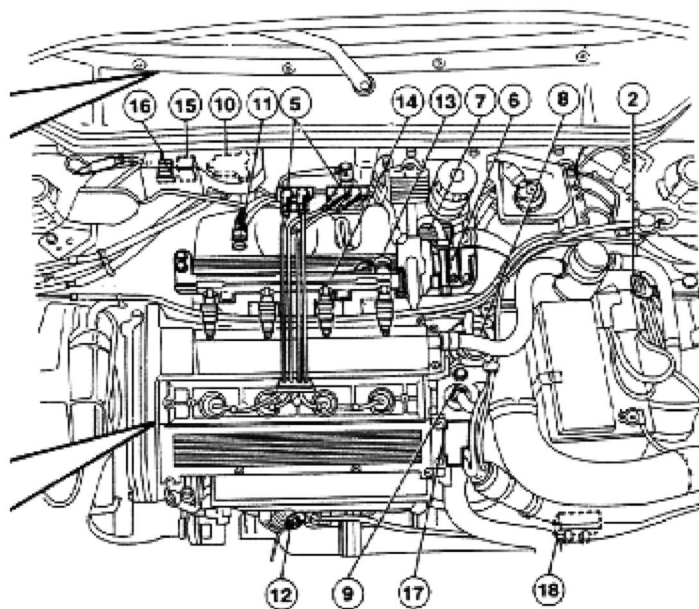
SENSORE APS

La causa principale di questo "comune" malfunzionamento, che può protrarsi anche a caldo, è dovuta all'intasamento (morchie, polveri e vapori d'olio, benzina, ecc.) del circuito pneumatico del sensore APS (o MAP sensor).

Il sensore APS è contrassegnato dal numero 10 nel disegno allegato. Presenta un connettore elettrico ed una presa di pressione. La presa di pressione dell'APS è collegata con un tubicino anti-depressione in gomma alla presa di pressione del collettore di aspirazione. Precisamente la presa di pressione si trova nella parte centrale ed inferiore del collettore di aspirazione tra il secondo ed il terzo collettore. Accedere a questa presa di pressione è molto difficile.

L'irregolarità del minimo è dovuta alla parziale o totale ostruzione del tubicino anti-depressione che collega la presa di pressione del collettore di aspirazione e la presa di pressione del sensore APS.

- 1) Rimuovete la copertura in plastica che protegge il sensore APS (ci sono due viti a croce che la fissano alla staffa metallica).
- 2) Per rendere più agevole la rimozione del tubicino dovete rimuovere il telaietto metallico del sensore APS svitando 2 dadi.
- 3) Staccate con delicatezza il tubicino dalla presa di pressione del sensore APS. Il corpo del sensore è in plastica, cercate di rimuovere il tubicino senza rompere la presa di pressione.
- 4) Una volta sfilato il tubicino date una bella spruzzata, internamente al tubicino, di pulitore spray (quello utilizzato per la pulizia dei carburatori va benissimo). Fate scolare per bene il tubicino e con un compressore soffiare all'interno del tubicino per liberarlo da eventuali ostruzioni e depositi.

- 5) Rimontate tutto correttamente ed accendete il motore. Il motore non girerà subito regolarmente perché la centralina elettronica deve adeguarsi ai nuovi parametri. Può essere di aiuto scollegare la batteria per tutto il tempo dell'esecuzione dei lavori; in questo modo si fa il reset di tutti gli errori accumulati nella memoria temporanea.

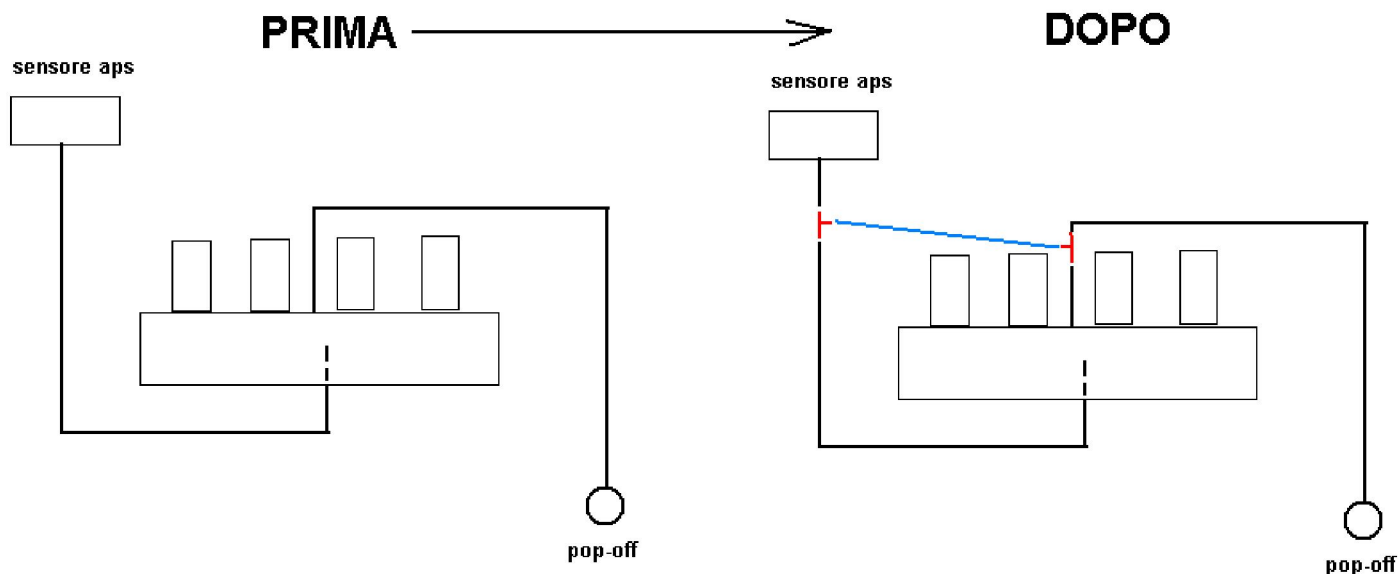
L'operazione di pulizia sopra descritta è un rimedio momentaneo ad un difetto di progettazione della vettura: aver posizionato la presa di pressione inferiormente al collettore di aspirazione infatti favorisce l'intasamento del tubicino.

Questo by-bass garantisce un circuito d'aria ausiliario decisamente più pulito rispetto l'originale in quanto la presa di pressione del collettore di aspirazione per la valvola pop-off è posizionata in alto (tra il secondo ed il terzo collettore) e quindi meno soggetta ad ostruzione.

Come potete osservare nello schema riportato di seguito la modifica è di una banalità assoluta. Si tratta di creare un by-pass pneumatico tra il tubicino del circuito APS e il tubicino del circuito valvola pop-off.

Nello schema seguente sono rappresentati in celeste il tubicino del by-pass, mentre in rosso i 2 raccordi a T.
