PULIZIA DELLA VALVOLA VAE

Se il minimo della vostra Coupé è irregolare, soprattutto nel traffico con climatizzatore acceso, allora è possibile che il problema dipenda dalla valvola VAE.

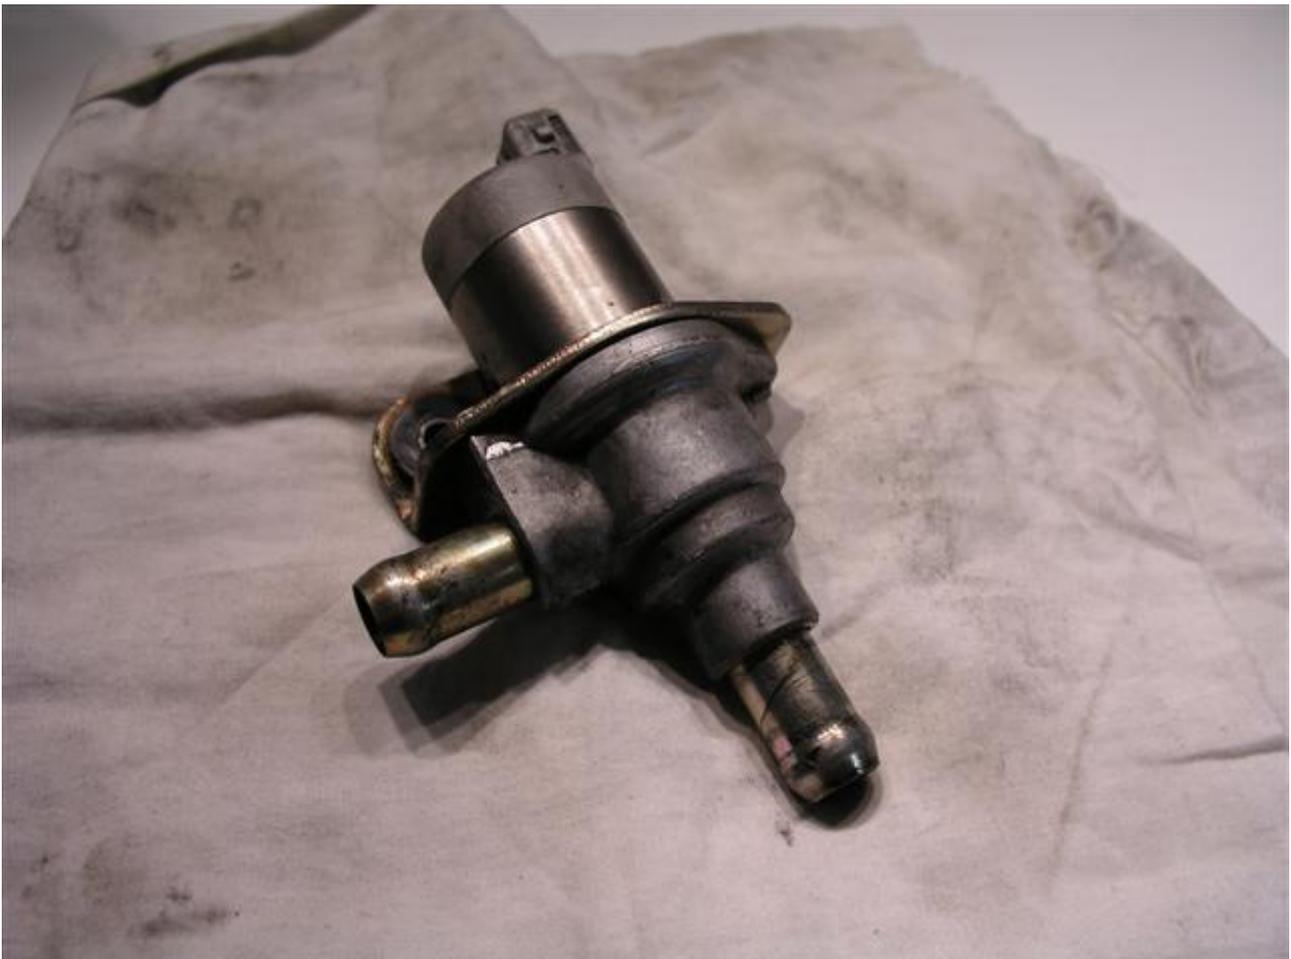
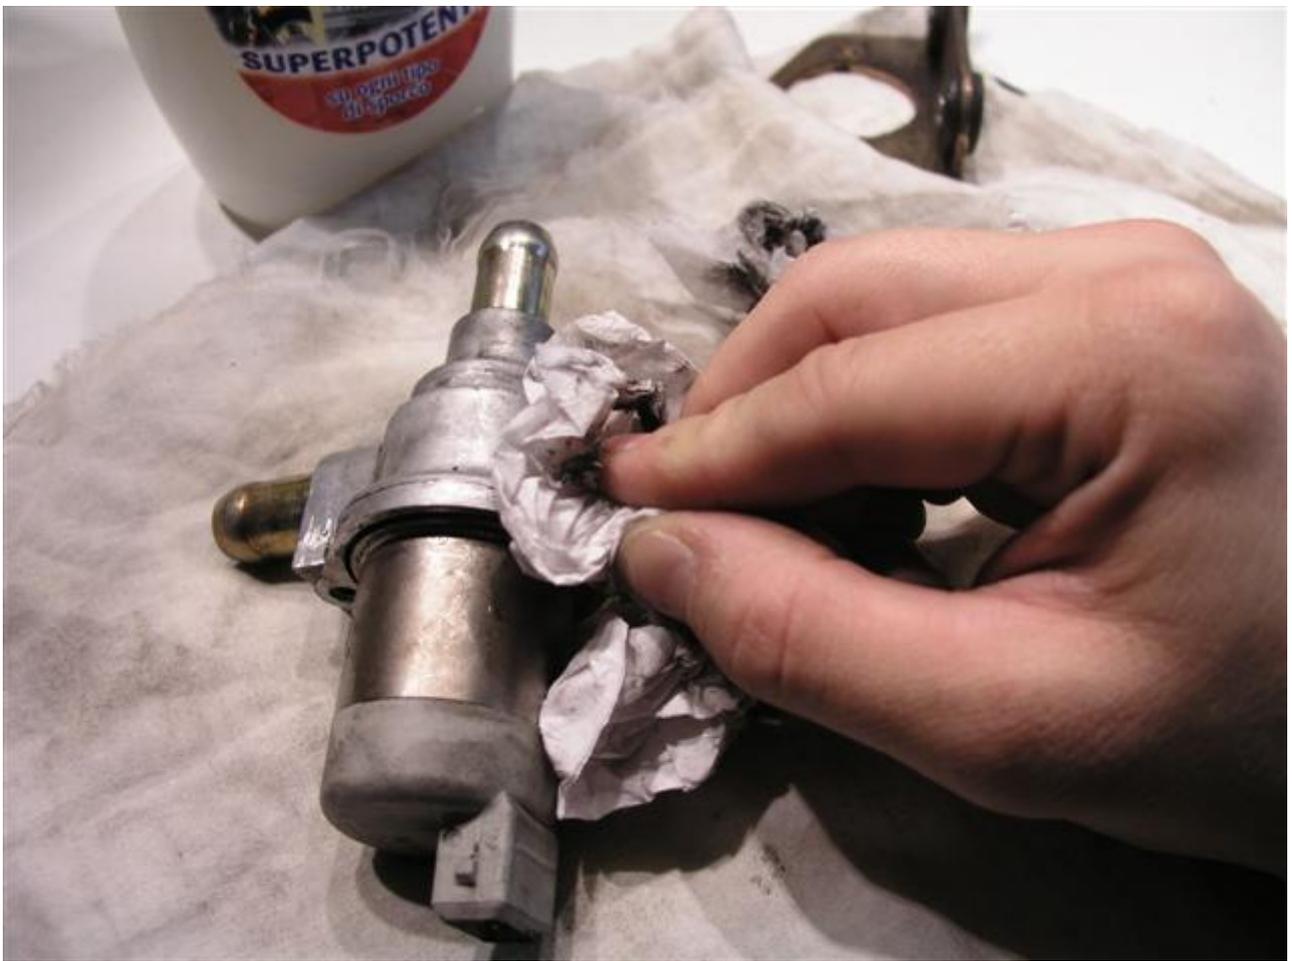
Ecco la VAE come si presenta appena smontata:

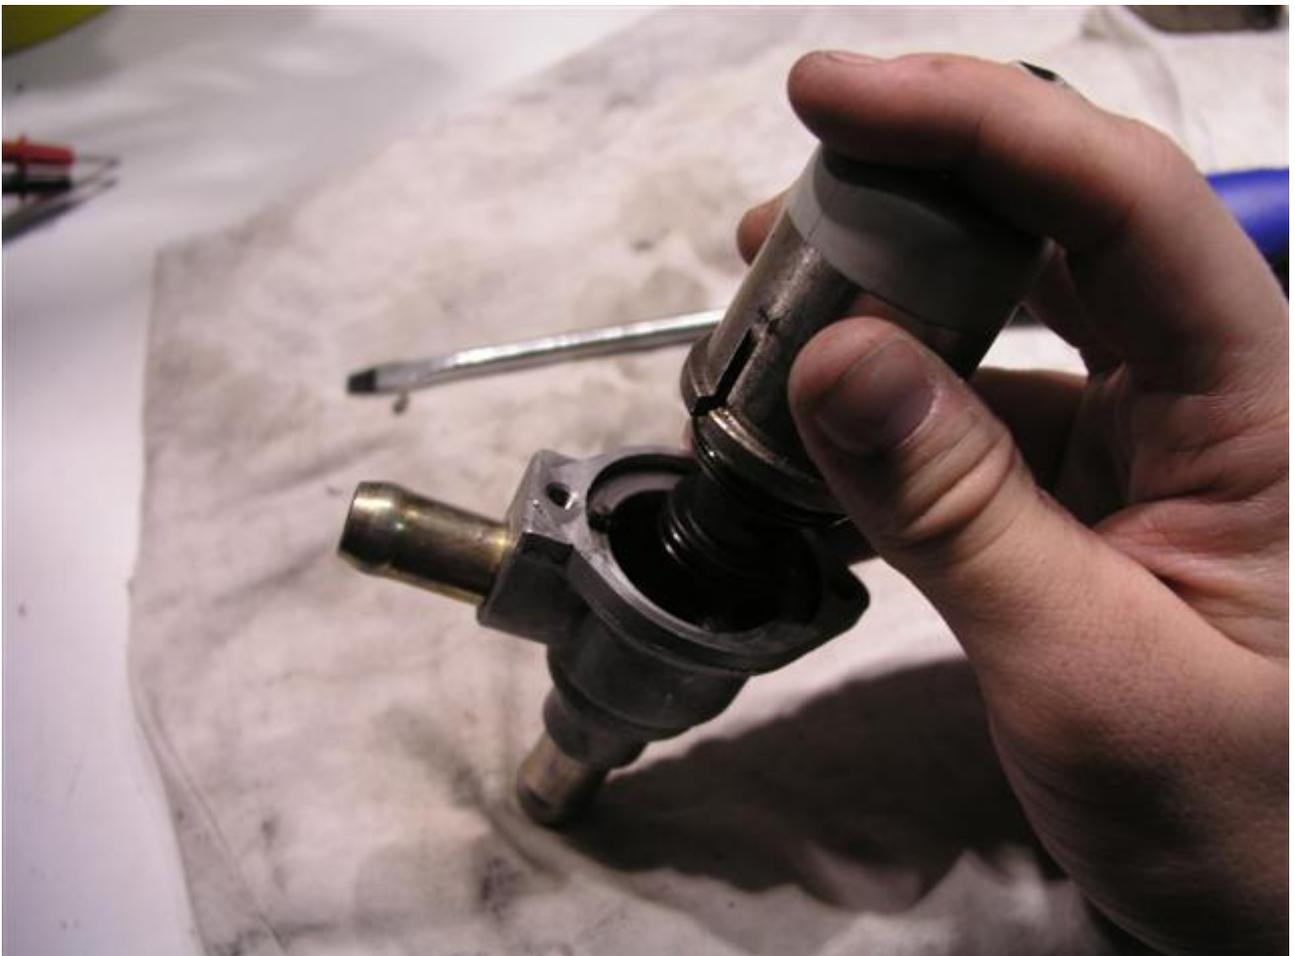
Per prima cosa togliamo il supporto svitando le due viti a taglio, poi una bella sgrassata (solo esterna!)

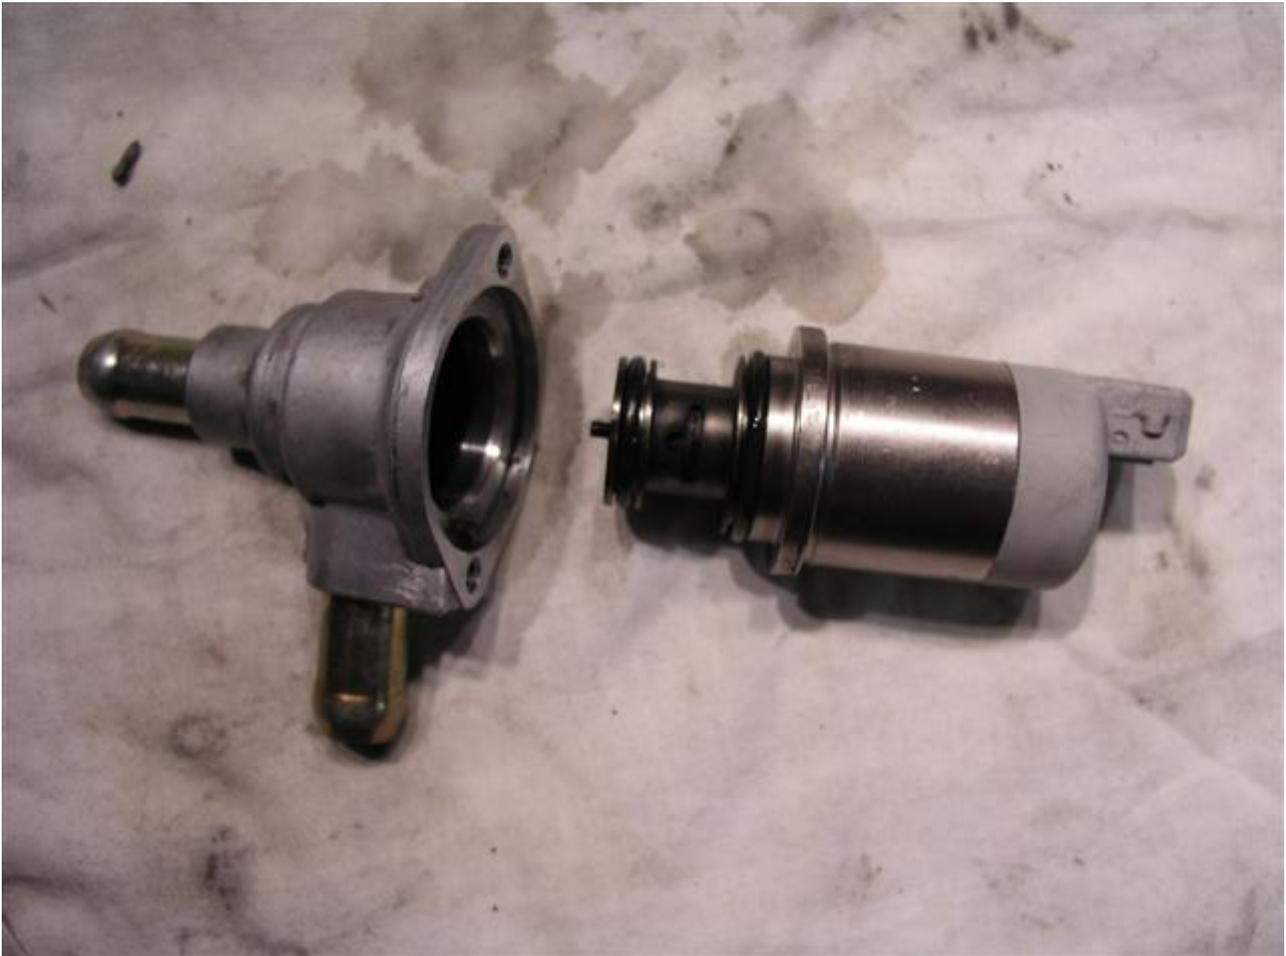
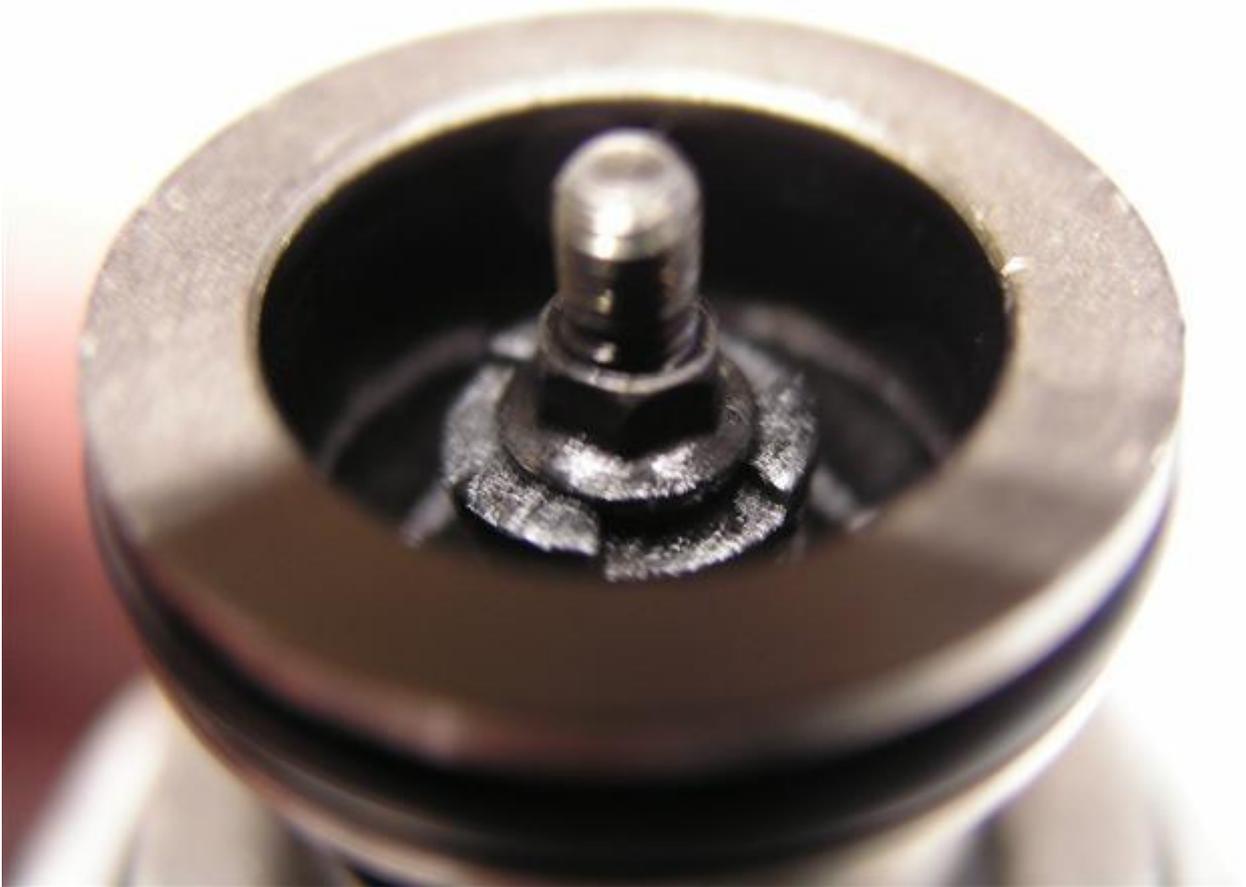
E' il momento di aprire la valvola: bisogna tirarla separandola dal supporto, come si vede in foto, ovviamente oppone un po' di resistenza per via delle guarnizioni di tenuta.

Ecco come appare una volta aperta:

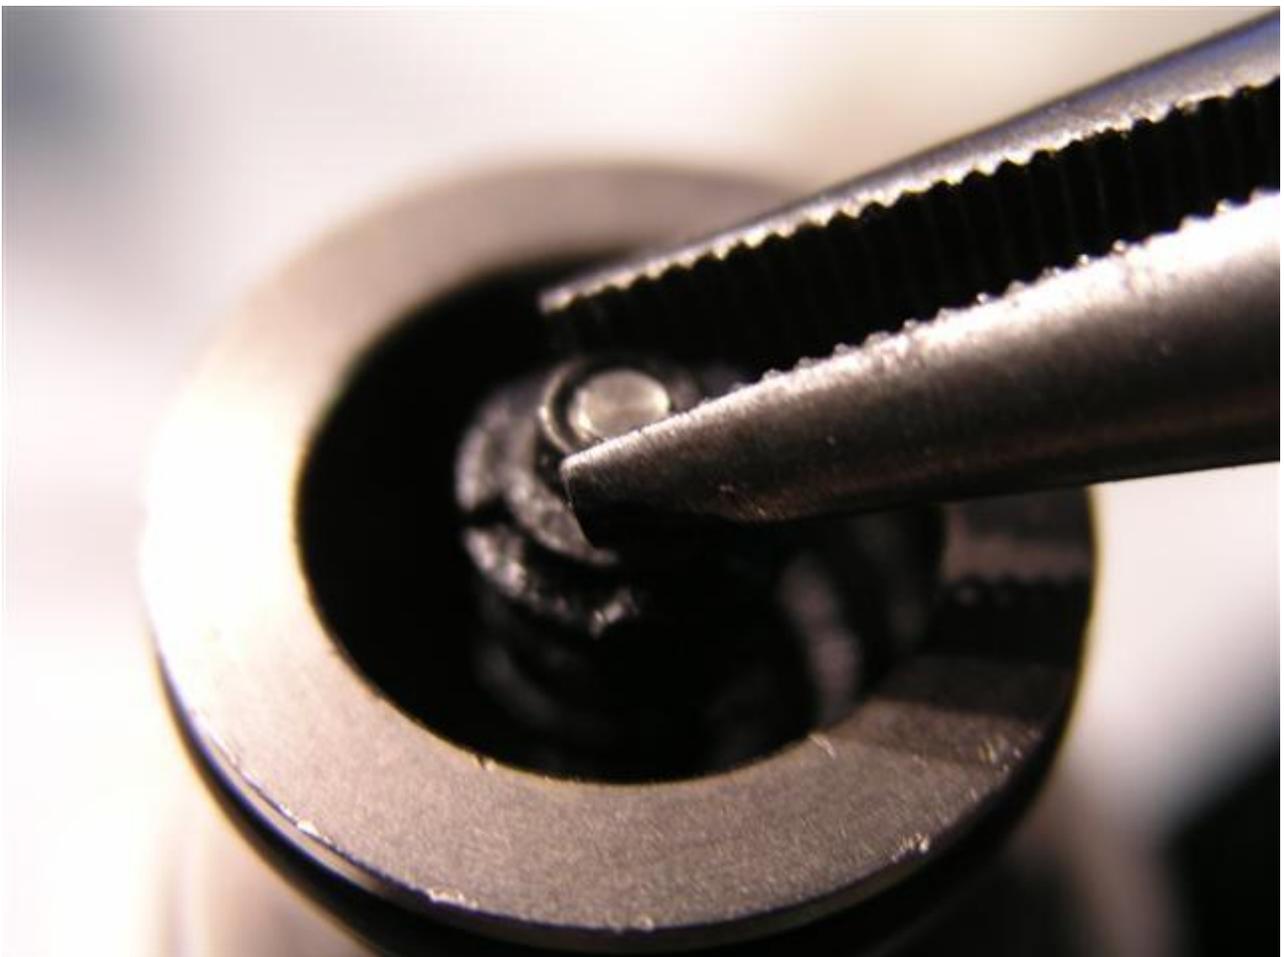
Questo ingrandimento mostra il dado che regola il precarico della molla per il pistone interno: è importantissimo svitarlo segnandosi esattamente il numero dei giri necessari per rimuoverlo.

P.S: se non vi ricordate il numero di giri, avvitate il dado in modo che la parte di filettatura rimanga scoperta 7 millimetri

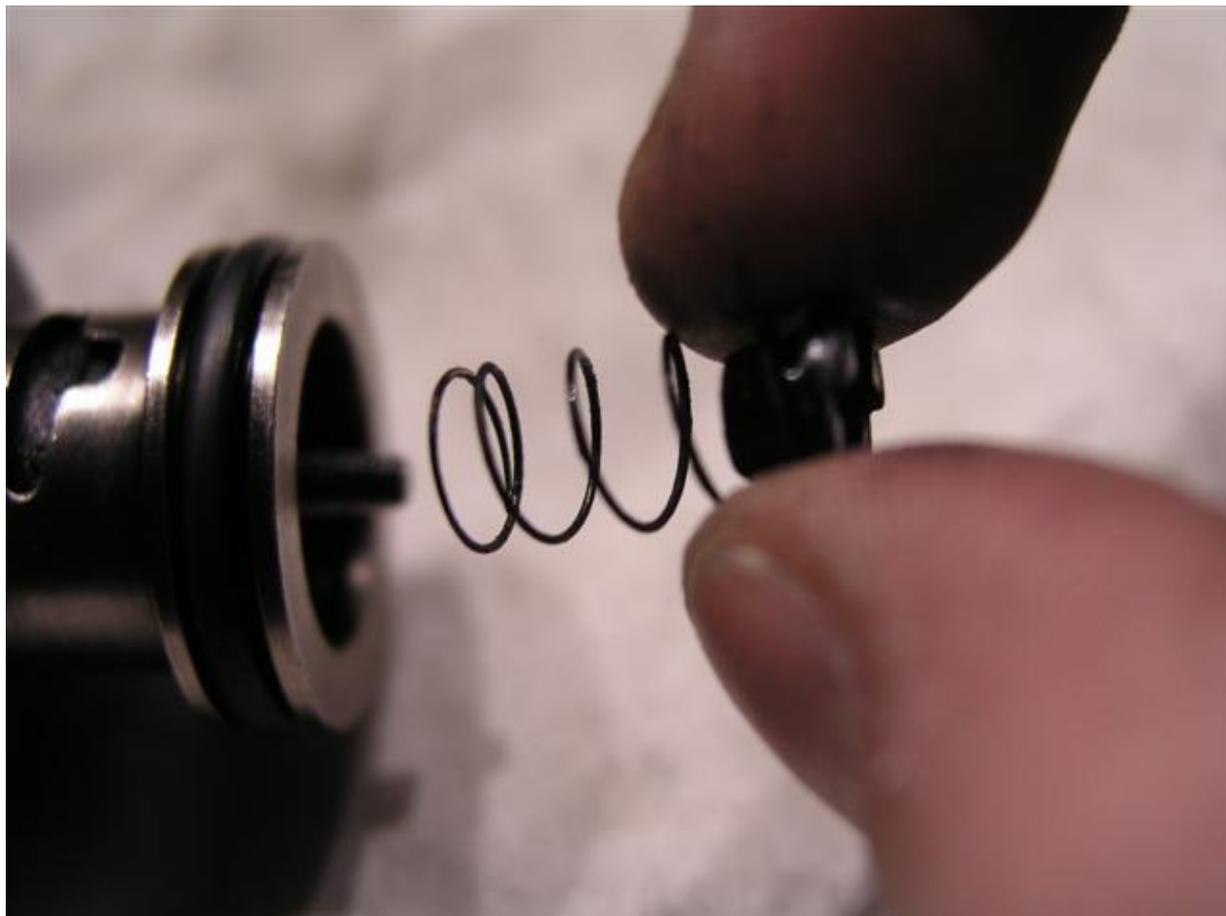
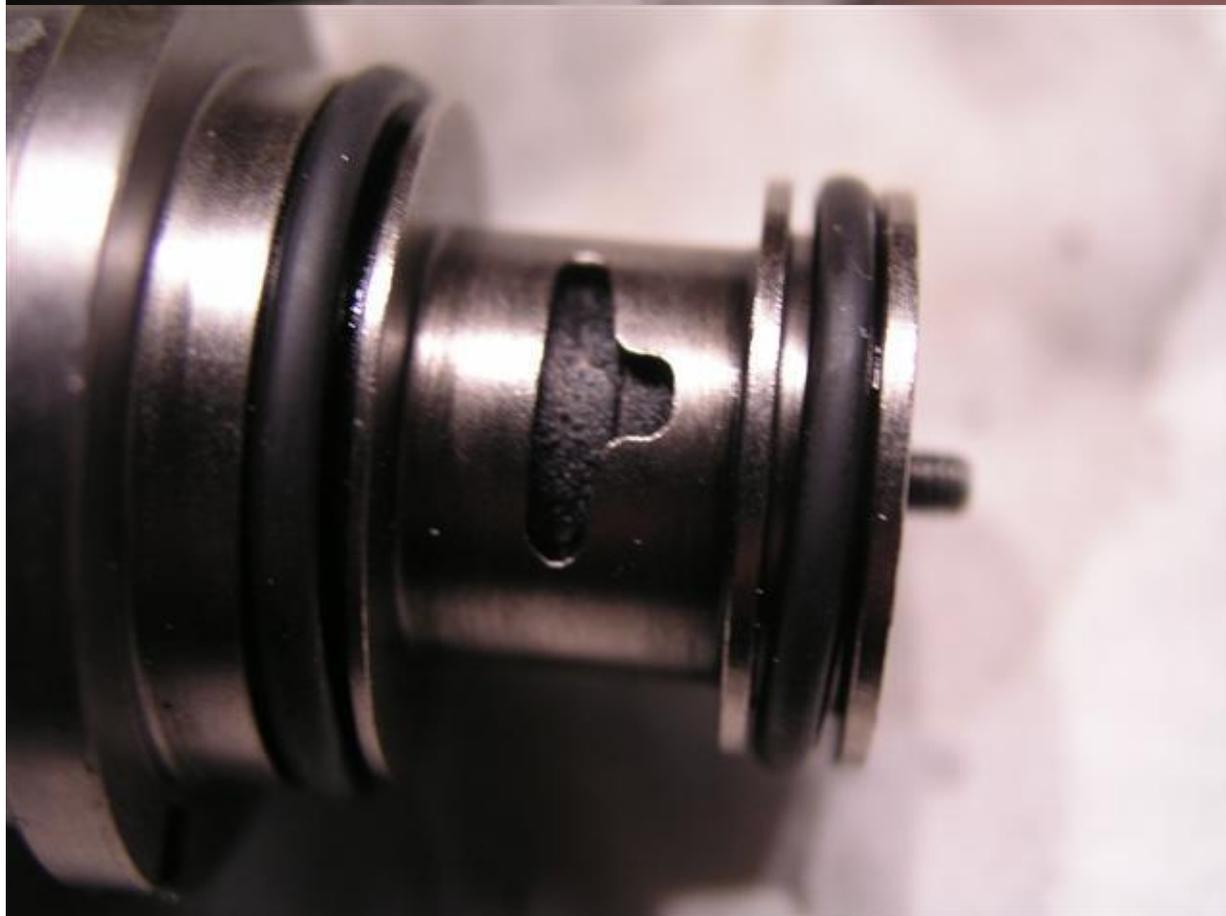
Nel mio caso i giri necessari sono stati 12 e mezzo, ma è chiaro che possono differire leggermente da valvola a valvola. Se il dado è duro, si può spruzzare un po' di solvente per aiutarlo a scorrere. Si procede con l'estrazione del tappino e della molla.

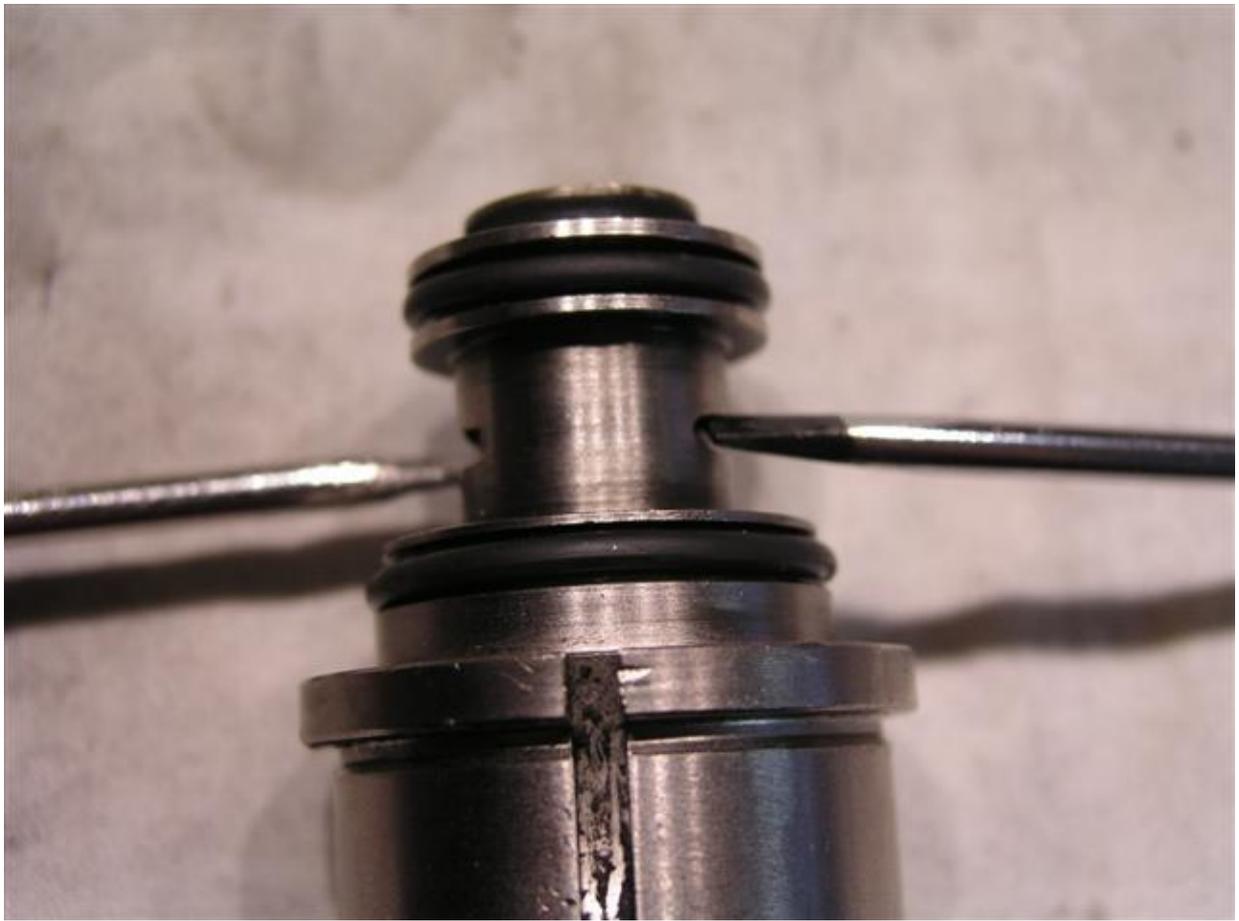
Attraverso una delle due luci laterali si può intravedere il pistone interno e il suo livello di sporcizia!

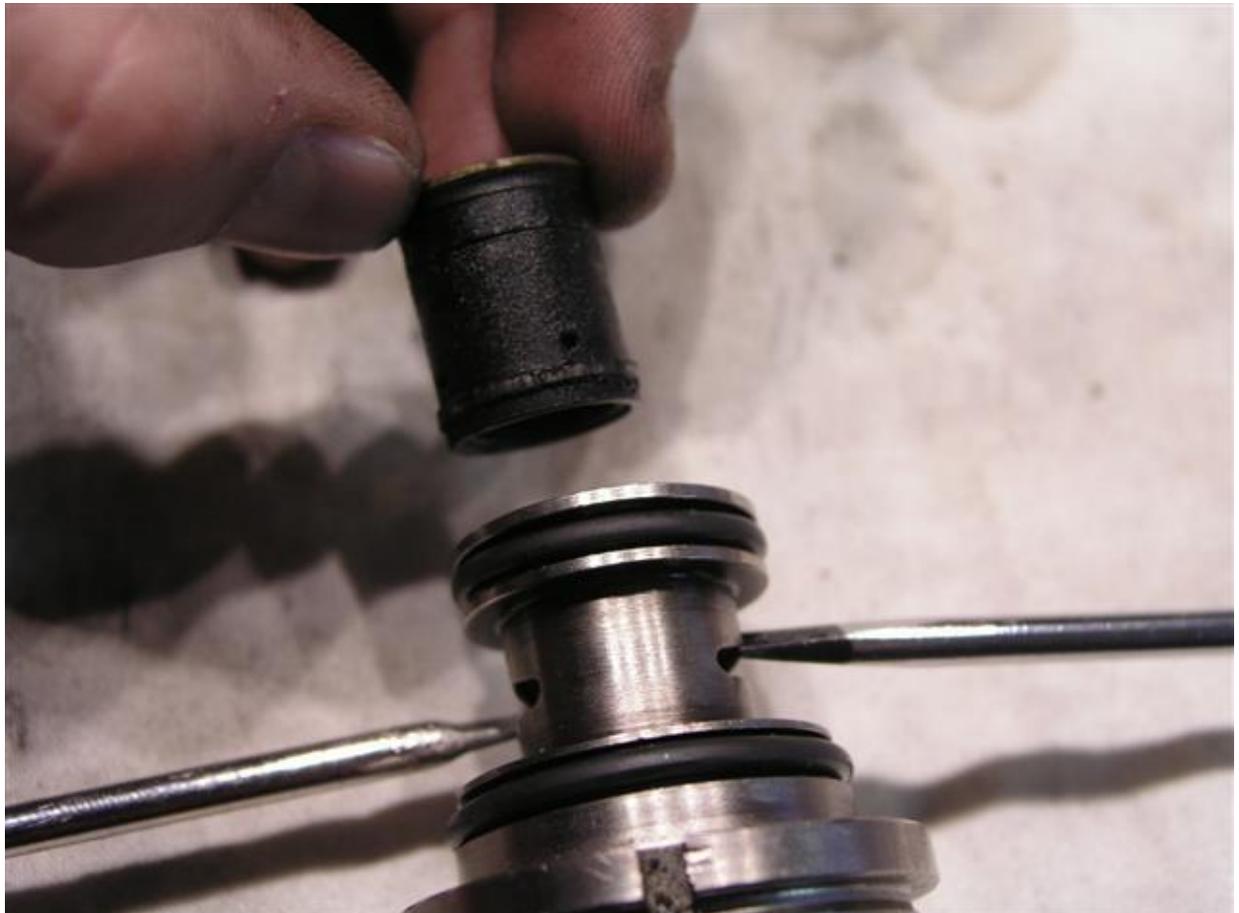
Aiutandosi con un paio di cacciaviti, con delicatezza, entrando dalle luci laterali, si spinge il pistoncino verso l'uscita.

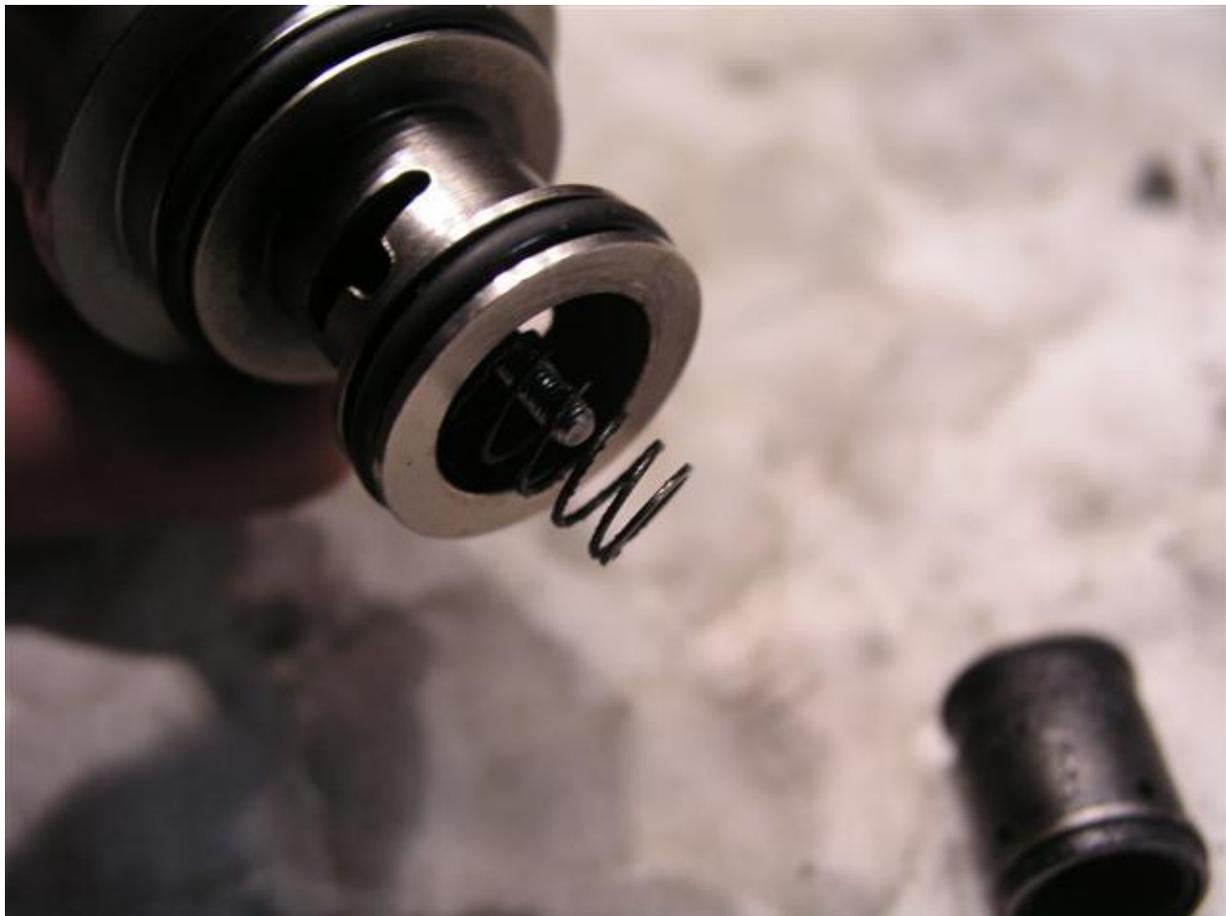
Ecco il pistone appena estratto

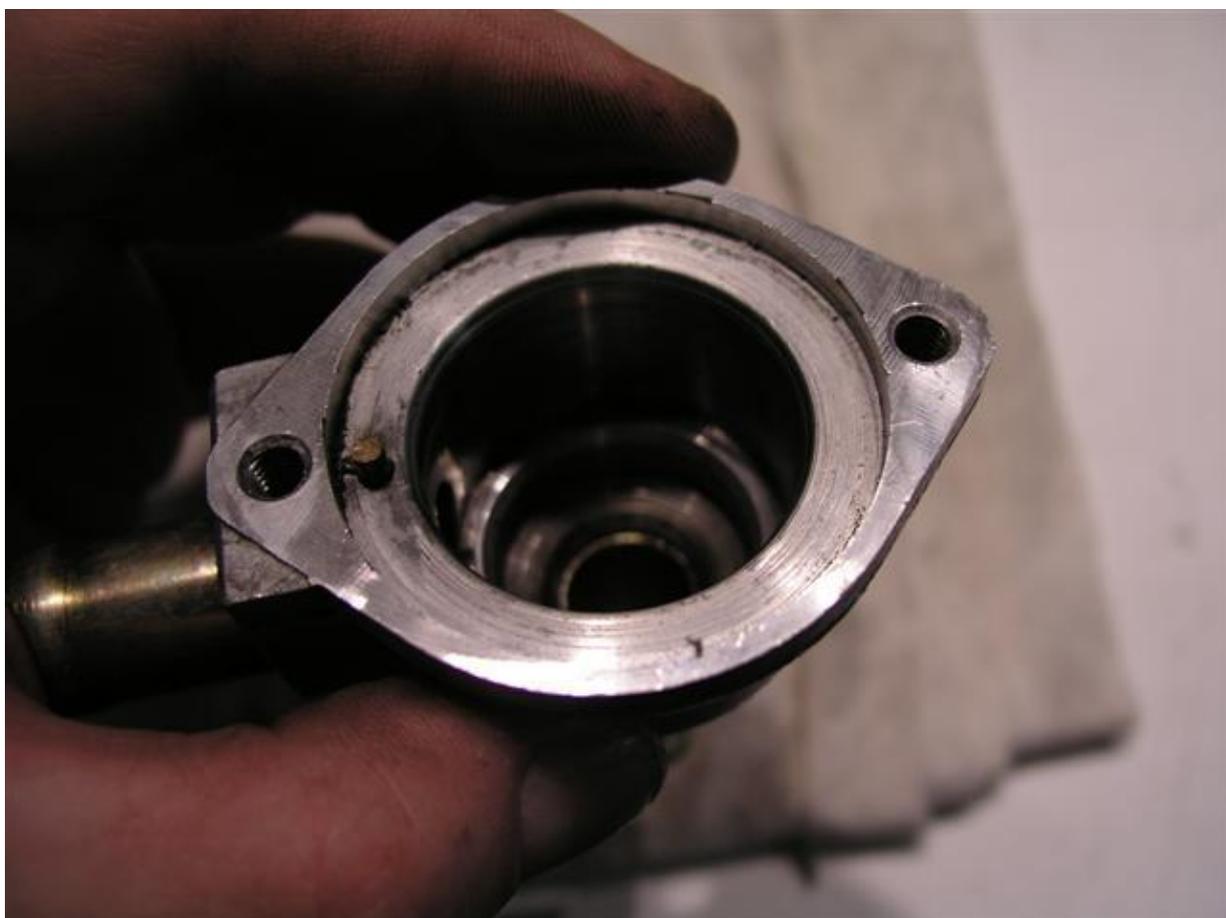
A questo punto, semplicemente per gravità, dovrebbe uscire una seconda molla (notare che questa è un po' più spessa della prima!)

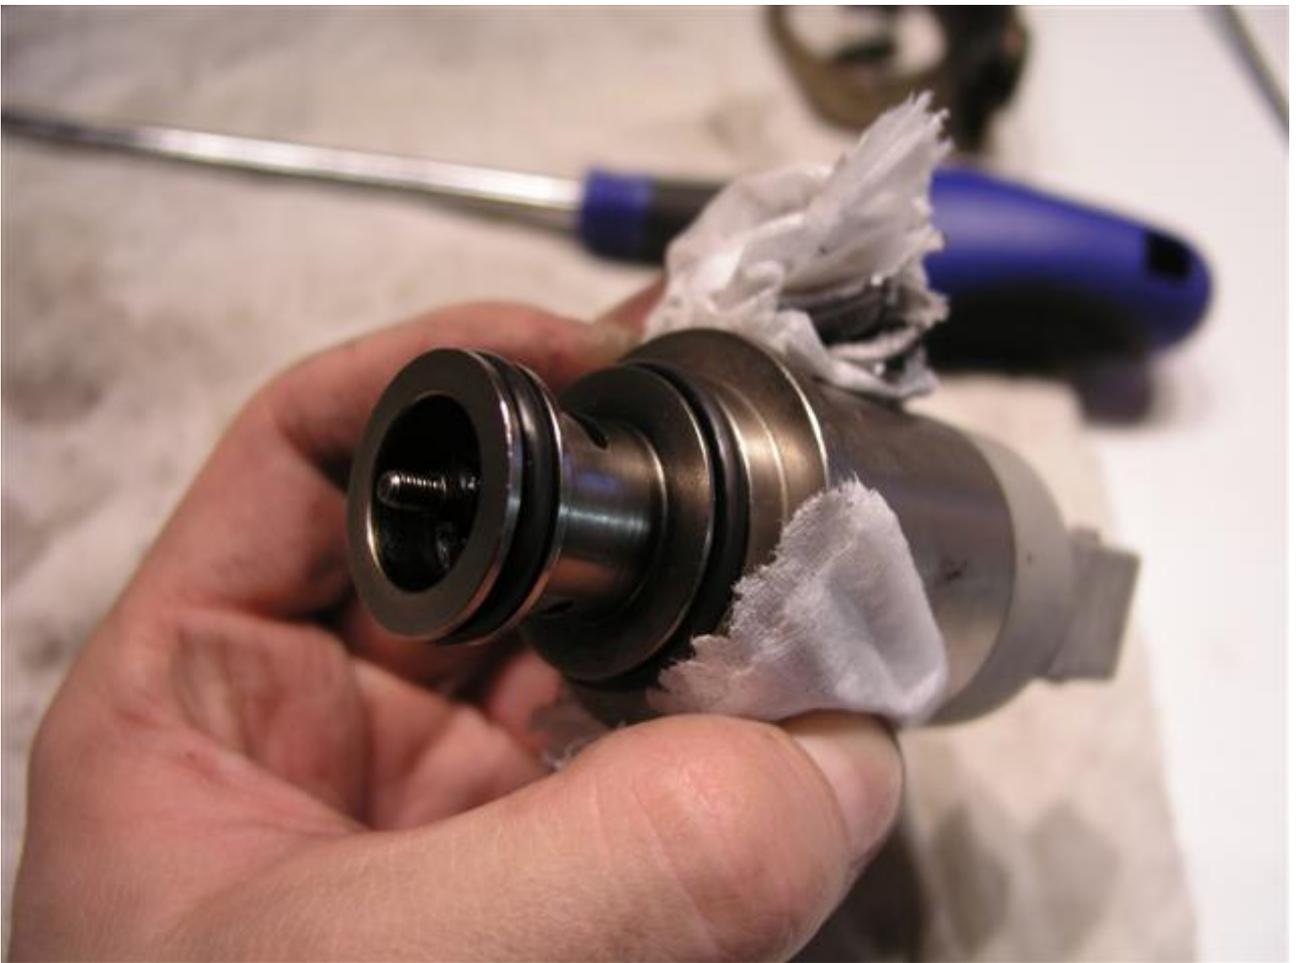
E' il momento di fare un po' di pulizie, mi raccomando, niente sgrassante, solo solvente e carta! Ecco lucidato l'interno del cappuccio con i due tubi

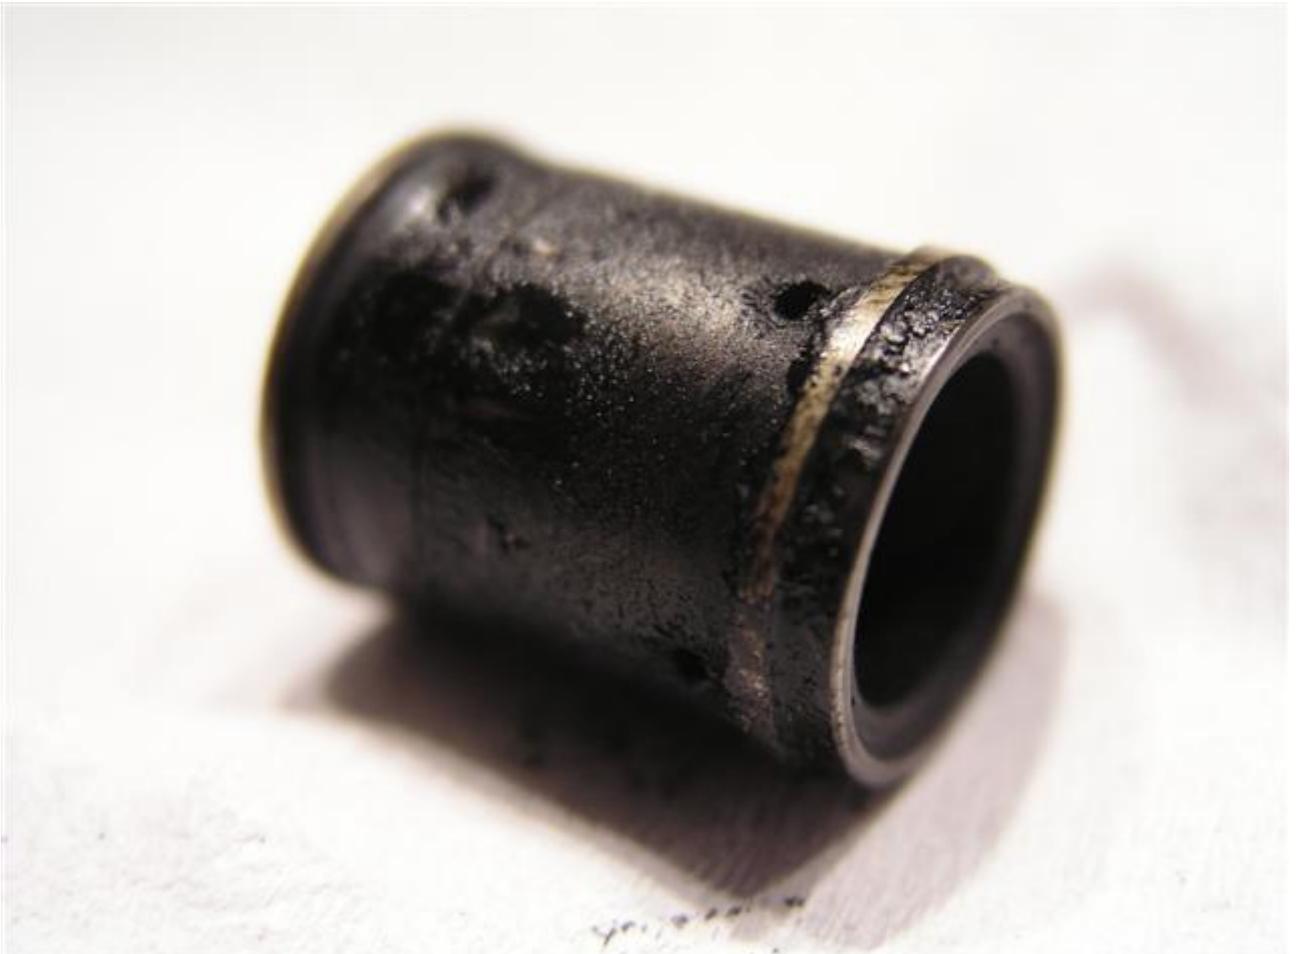
L'esterno della camicia

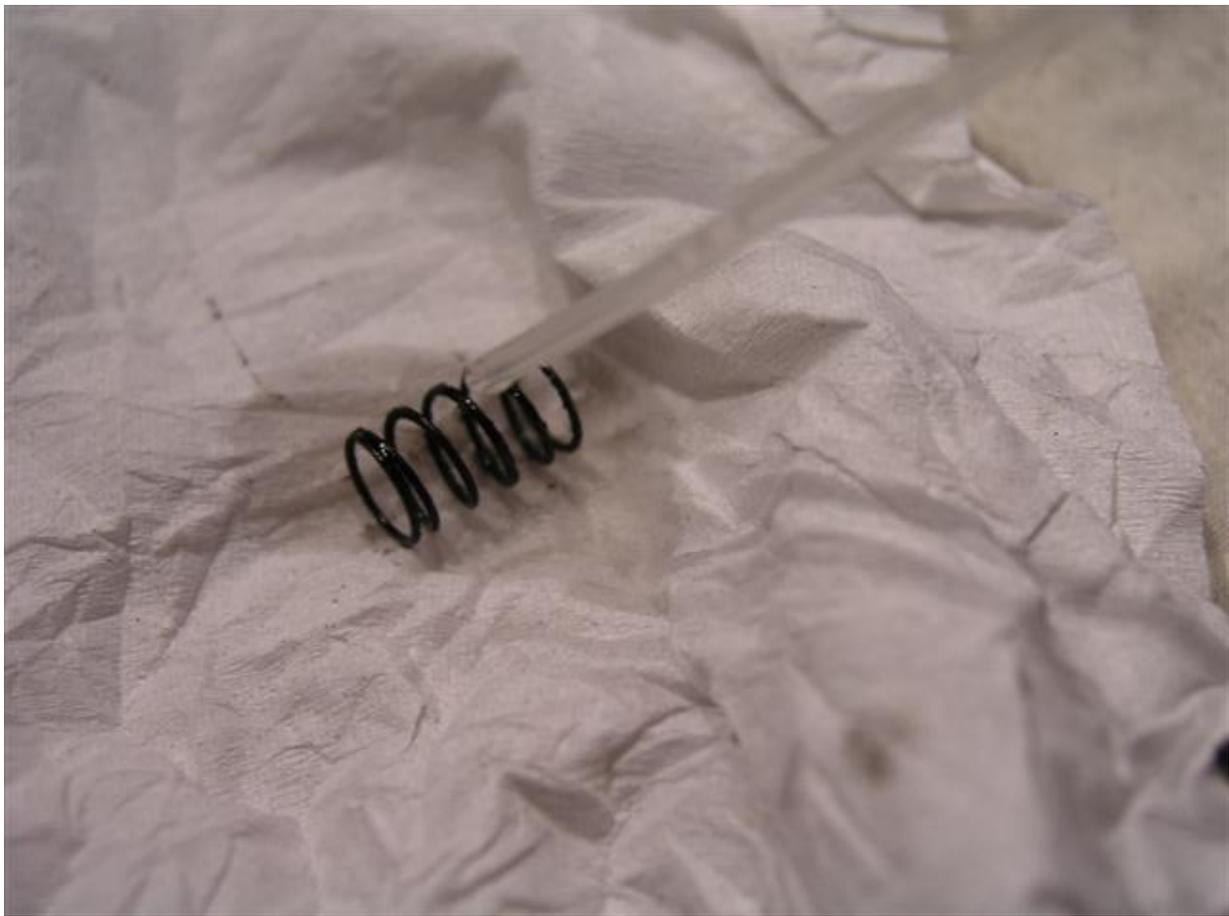
Ecco lucidato anche l'invito per le molle

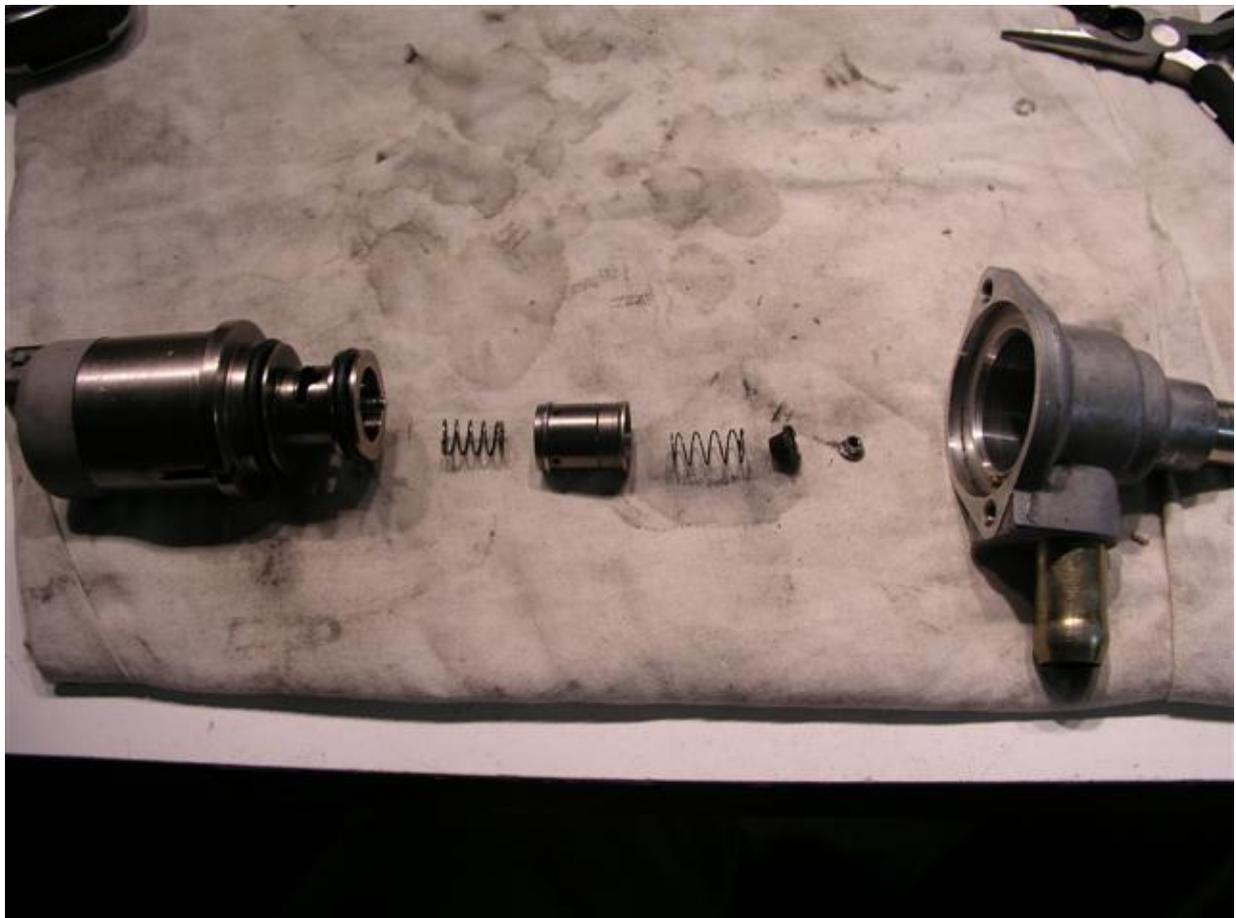
Con l'aiuto di un attrezzo e carta imbevuta di solvente si pulisce anche l'interno della camicia (occhio a non graffiarla!)

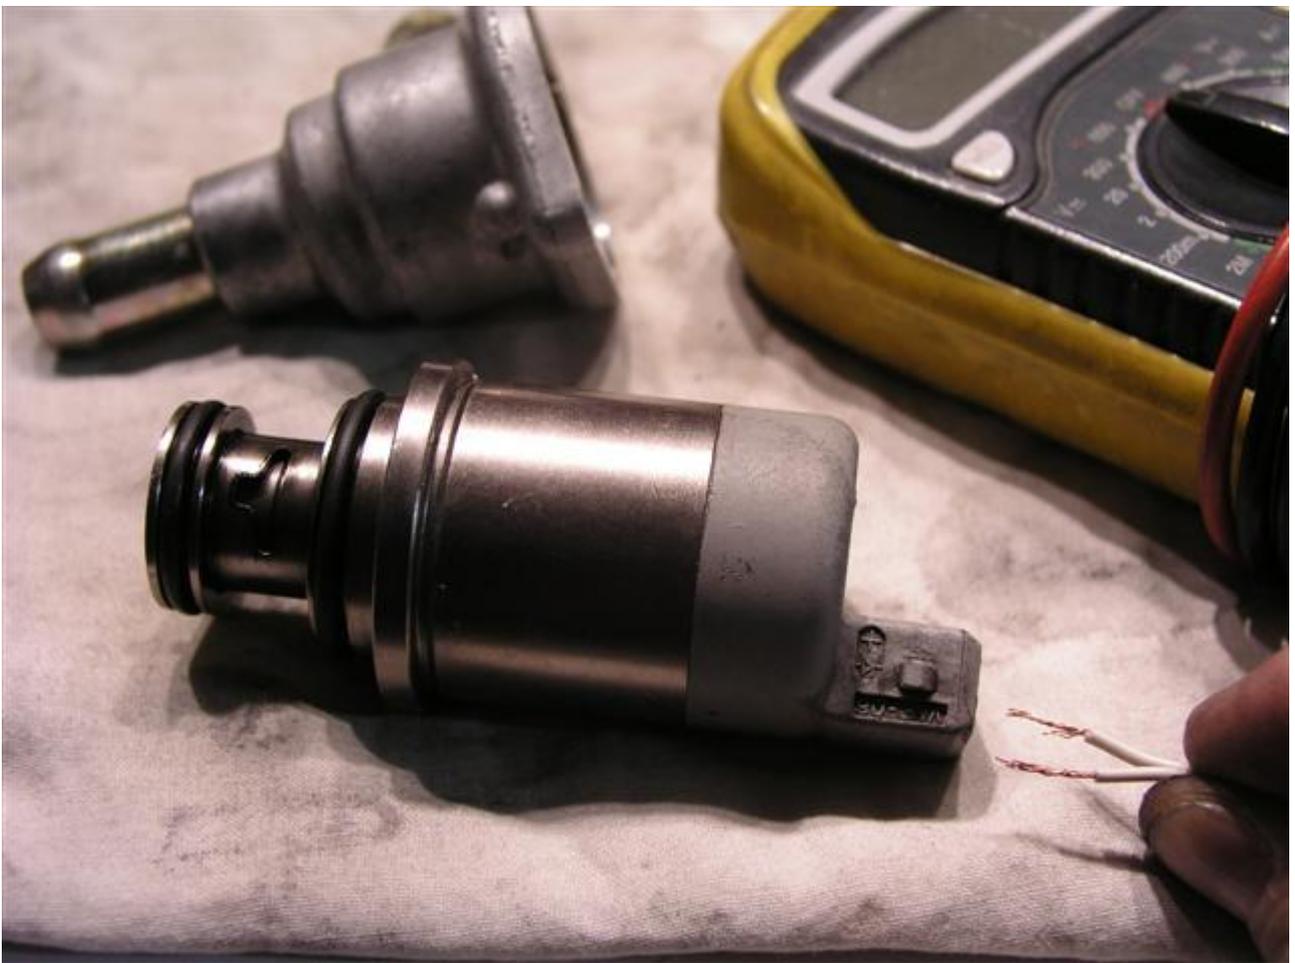
Prima di rimontare il tutto, e durante il riassettaggio, un po' di aria compressa non guasta: non dimentichiamoci che eventuali frammenti o residui, se dovessero rimanere dentro la VAE, finirebbero dritti nella camera di combustione del motore!

Prima di richiudere il cappuccio, si può verificare il corretto funzionamento dell'elettrovalvola, fornendo tensione in corrente continua, fino ad un massimo di 5V (attenzione alla polarità: c'è il simbolo del positivo, da una parte!).

Il pistoncino si muoverà, scoprendo le luci
